**Asunto:** Informe de Fiscalización del Contrato **MCO-GADMIS-015-2018**

**ASUNTO:** Informe final de administración del contrato **MCO-GADMIS-015-2018**

Por el presente pongo a consideración el informe final de mi actuación como Administradora del contrato de obra de código MCO-GADMIS-015-2018, cuyo objeto es la **AMPLIACIÓN Y MEJORAMIENTO DE LA CASA SEDE DE LAS COMUNIDADES DE SARAGURO.**

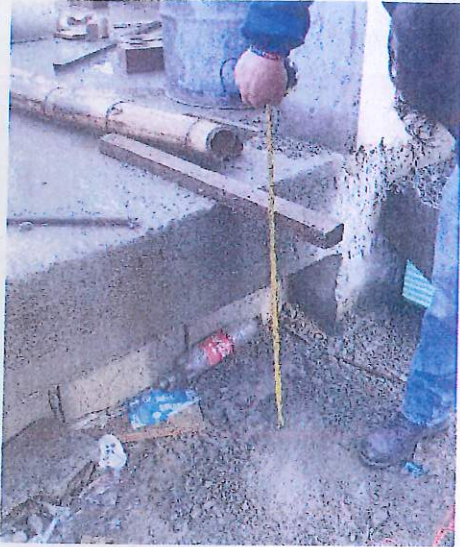
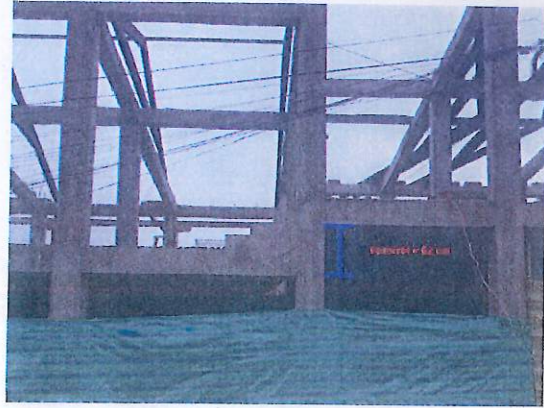
Por lo tanto, este desnivel puede producir en la edificación confinamiento lateral parcial producido por la presencia de paredes divisorias como se muestra en las siguientes imágenes.

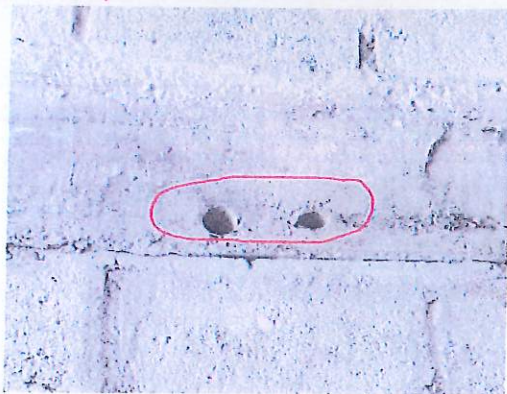
## VIGAS

Los elementos estructurales presentan perforaciones tanto en columnas como en vigas, estas perforaciones son con la finalidad de conducir el cableado eléctrico. Este tipo de metodologías inapropiadas en la construcción de edificaciones producen reducción en la capacidad de los elementos estructurales (ver figuras). Esto se puede justificar en el caso de que los elementos se hayan diseñado considerando esta reducción en la sección. Sin embargo, como se puede evidenciar en los planos estructurales, se consideran las áreas brutas utilizadas en el diseño.

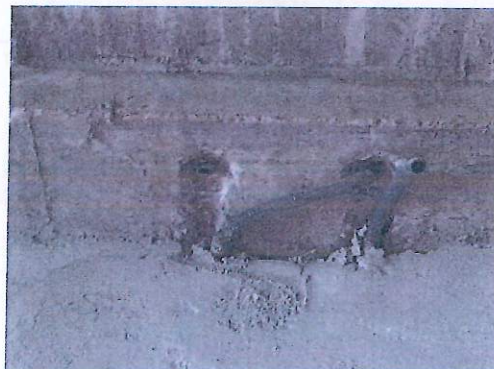
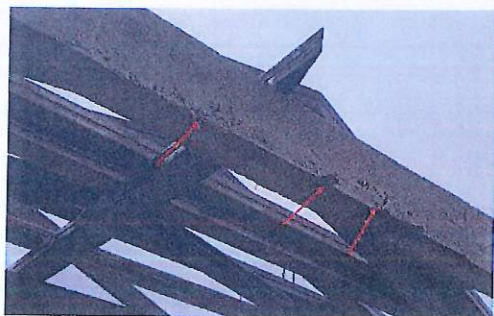
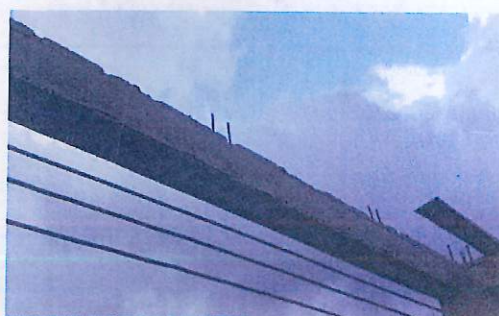
En las figuras que se muestran a continuación existen problemas en el encofrado y fundición de las vigas, estas se pretendieron remediar con la colocación de hormigón posterior al desencofrado. Sin embargo, esta medida no sirve para remediar las falencias. Resultado de esto los elementos no serán capaces de resistir

los esfuerzos producidos por sismos de gran magnitud o por cargas que se alojen en ellos con el consiguiente riesgo de colapso.

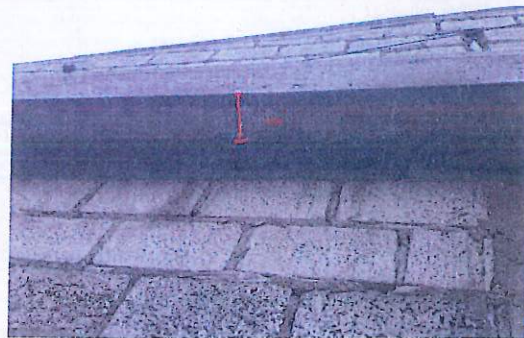
También se encontró vigas con secciones menores a las detalladas en los planos estructurales

En los diseños estructurales se considera la sección bruta de los elementos para el diseño, como se puede evidenciar en las siguientes fotografías, hay elementos en los que se reduce la sección de algunos elementos y con ellos se reduce también la capacidad de los mismos.

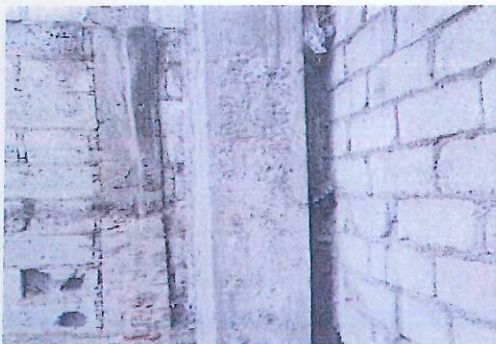
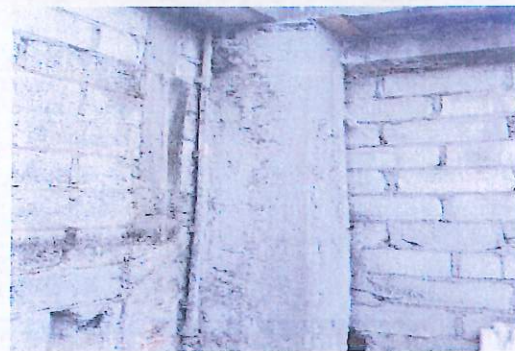
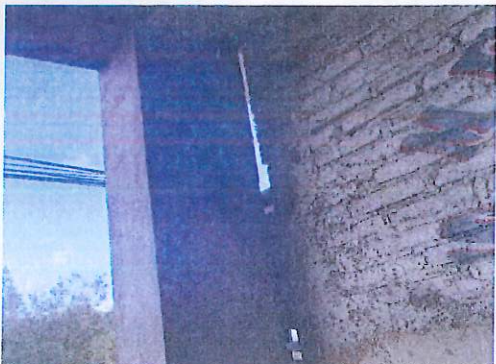
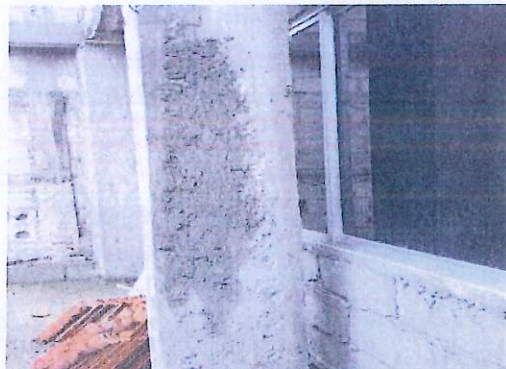
En las columnas que se muestran a continuación se puede observar un mal proceso de fundición y encofrado, dando esto como consecuencia perdida de capacidad portante de las columnas, haciendo que estos elementos corran el riesgo de colapsar sin formarse las rótulas plásticas en los pórticos a los cuales pertenecen estos elementos.

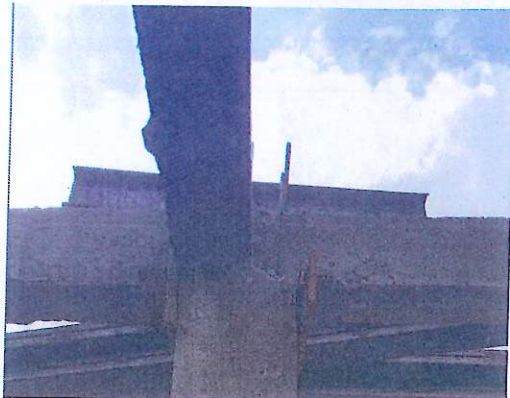
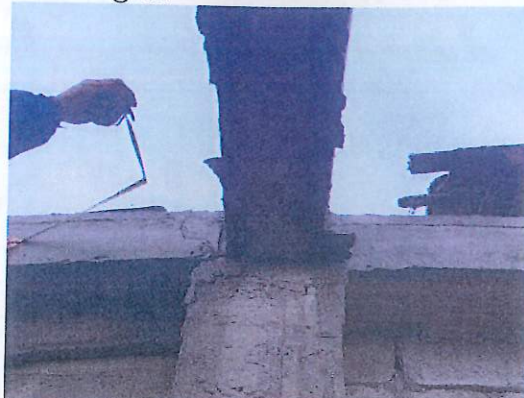
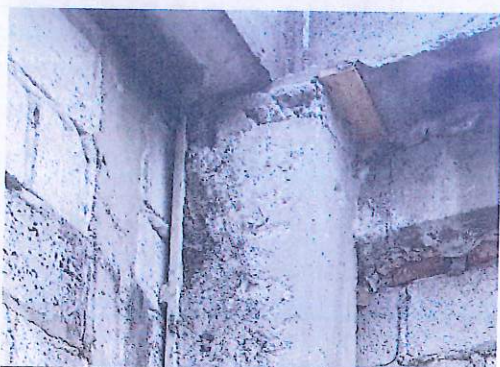
Los nudos son los encargados de transmitir la fuerza axial de la columna a través del sistema de piso. Cuando la carga de gravedad, viento, sismo u otras fuerzas laterales produzcan transmisión de momentos en los nudos, al no estar esos bien consolidados se producirá una falla en los nudos y no permitirán la disipación de la

energía y por ende no se formarán las rotulas plásticas, consecuencia de esto el colapso de la estructura como se muestra en la figura

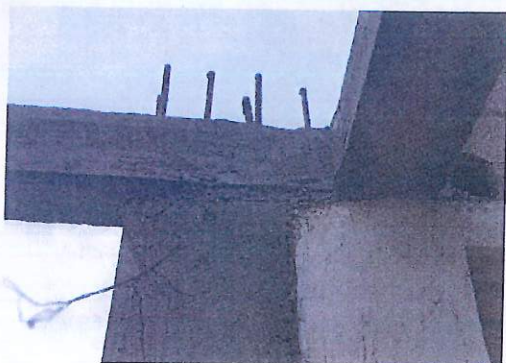
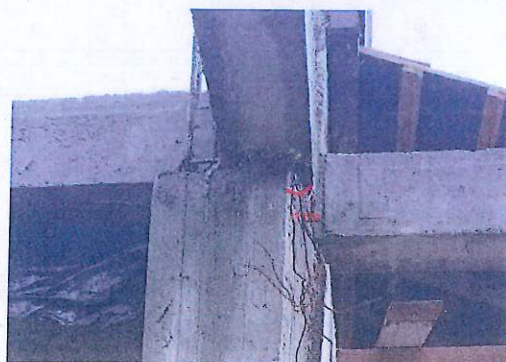
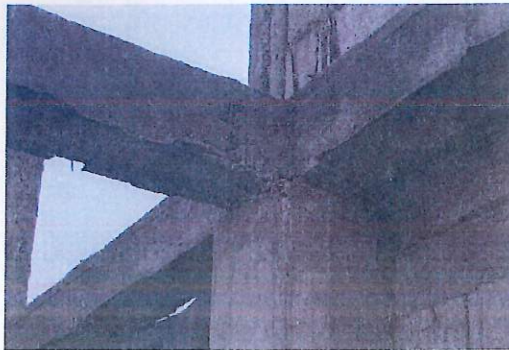
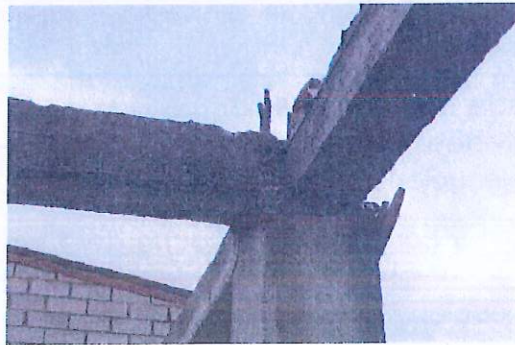
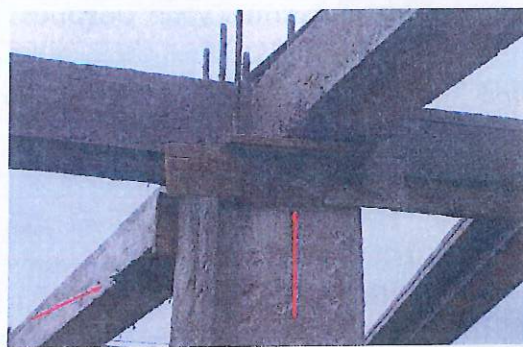
Otro de los problemas que se encontró son la falta de centralidad de los ejes de los elementos que conforman el sistema sismo resistente, esto afecta principalmente a las columnas ya que aumentará las sollicitaciones de momento en las columnas debido a esta excentricidad.

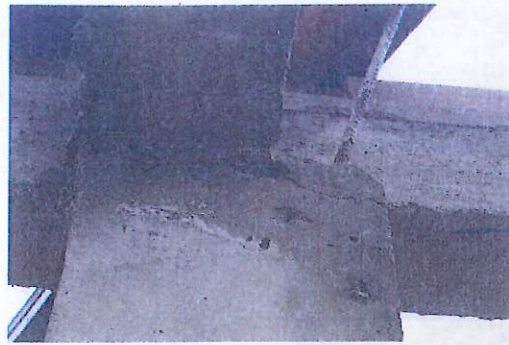
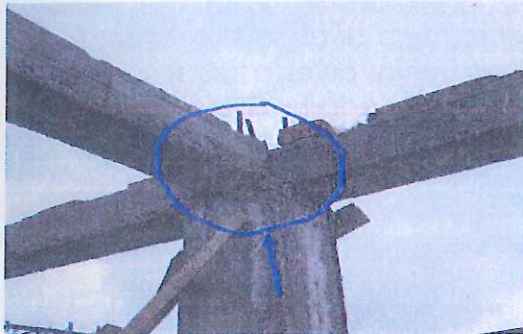
Las vigas deben formar un nudo rígido con las columnas de tal forma que haya confiudad en el sistema sismo resistente.

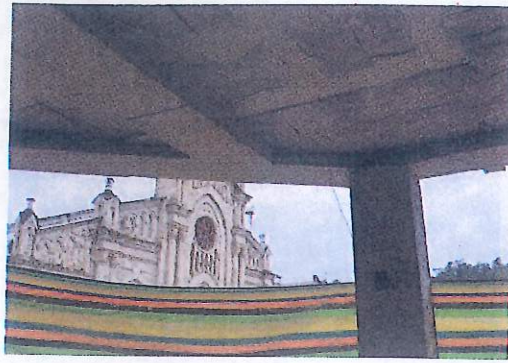
Al cambiar la dirección en las vigas se genera una debilidad en el punto donde cambia la dirección del eje, es por eso que en puntos de este tipo se debe soportar con columnas con la finalidad de dar soporte y pueda la viga trabajar como un solo elemento. En este caso la viga pierde resistencia, por lo que se hace necesario realizar una corrección estructuralmente correcta.

Debido a los inconvenientes constructivos se determinó que existen elementos a ser derrocados.

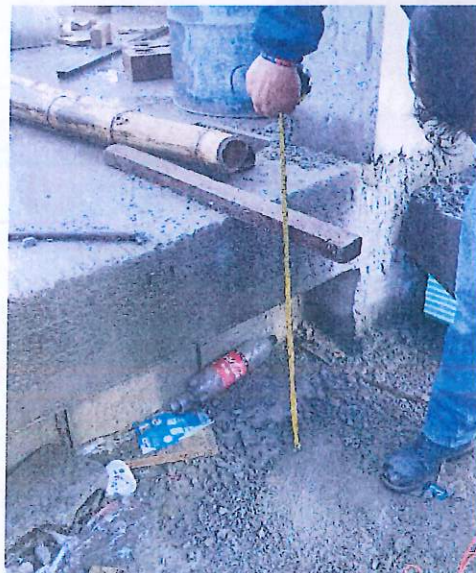
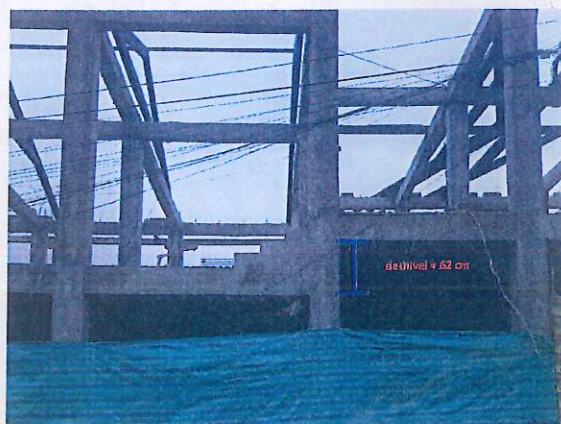
Los desniveles hacen que se presenten columnas cortas, mismas que causan severos daños en edificaciones frente a un sismo, ya que el mecanismo de falla de las columnas cortas es de tipo fragil debido al cortante que atrae producto de su dimensión.

Por lo tanto, el desnivel puede producir en la edificación confinamiento lateral parcial producido por la presencia de pared divisorias como se muestra en las siguientes imágenes.

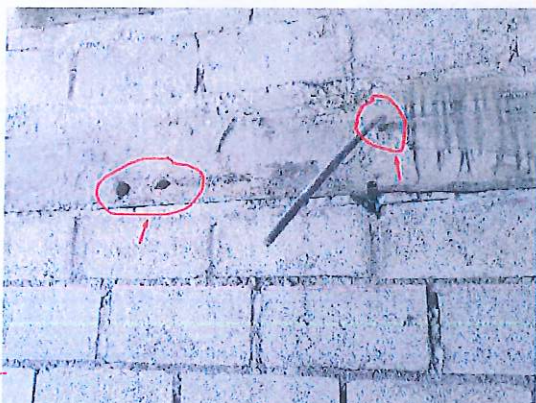
**VIGAS**

Los elementos estructurales presentan perforaciones tanto en columnas como en vigas, estas perforaciones son con la finalidad de conducir el cableado eléctrico. Este tipo de metodologías inapropiadas en la construcción de edificaciones producen reducción en la capacidad de los elementos estructurales (ver figuras). Esto se puede justificar en el caso de que los elementos se hayan diseñado considerando esta reducción en la sección. Sin embargo, como se puede evidenciar en los planos estructurales, se consideran las áreas brutas utilizadas en le diseño.

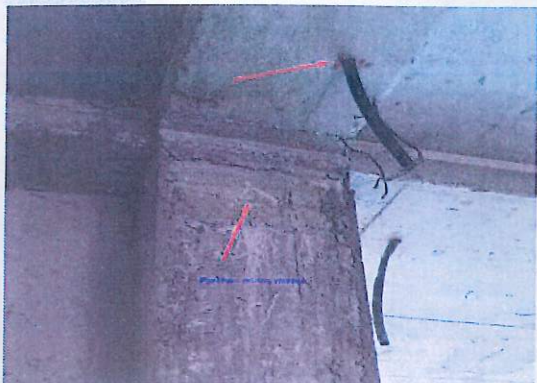
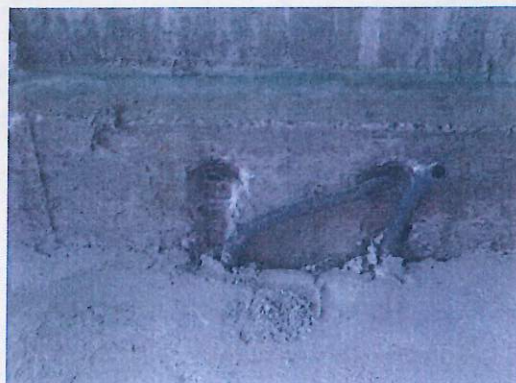
En las figuras que se muestran a continuación existen problemas en el encofrado y fundición de las vigas, estas se quisieron remediar con la colocación de hormigón posterior al desencofrado. Sin embargo, esta medida no sirve para remediar las falencias; resultado de esto los elementos no serán capaces de resistir los esfuerzos producidos por sismos de gran magnitud o por cargas que se alojen en ellos con el consiguiente riesgo de colapso.

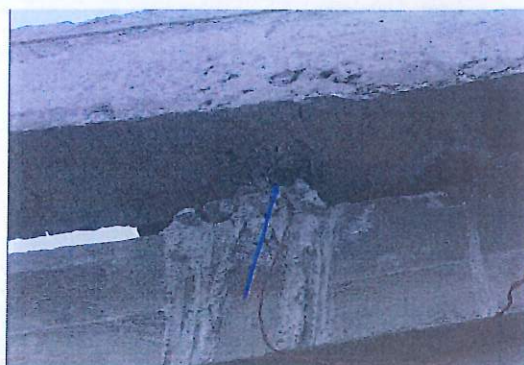
También se encontró vigas con secciones menores a las detalladas en los planos estructurales, cuyas secciones no fueron justificadas con un adecuado informe técnico por parte del diseñador de los estudios.

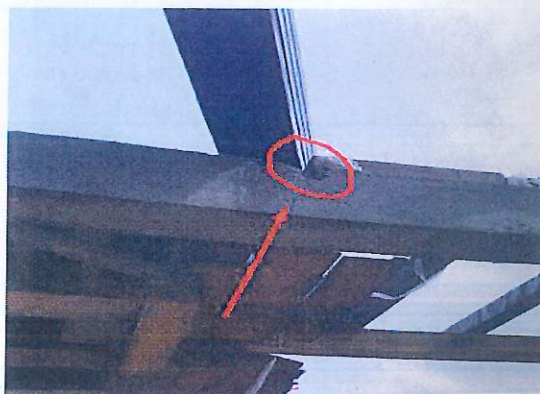
En los diseños estructurales se considera la sección bruta de los elementos para el diseño, como se puede evidenciar en las siguientes fotografías, hay elementos en los que se reduce la sección de algunos elementos y con ellos se reduce también la capacidad de los mismos.

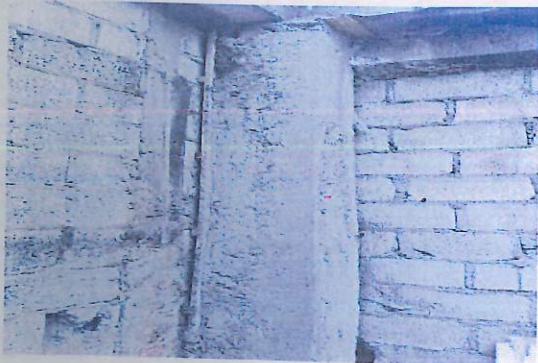
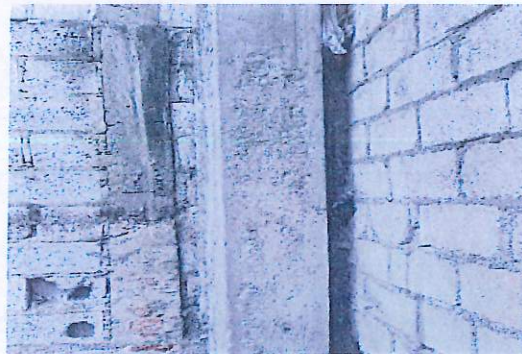
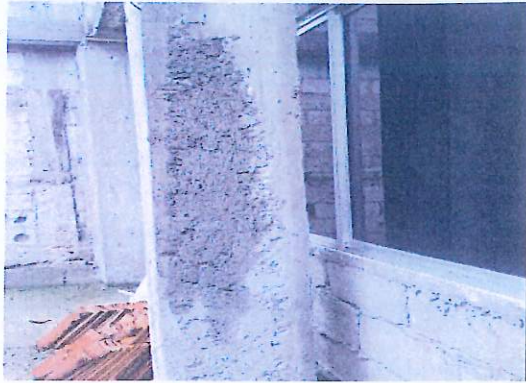
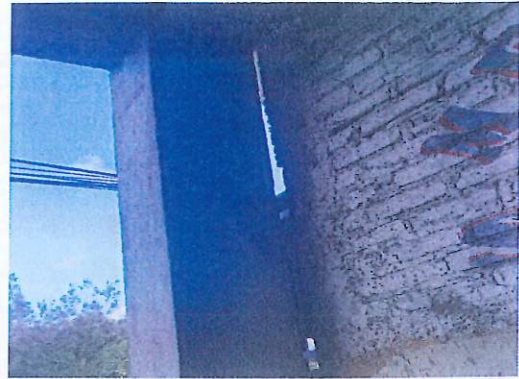
En las columnas que se muestran a continuación se puede observar un mal proceso de fundición y encofrado, dando esto como consecuencia perdida de capacidad portante de las columnas, haciendo que estos elementos corran el riesgo de colapsar sin formarse las rótulas plásticas en los pórticos a los cuales pertenecen estos elementos.

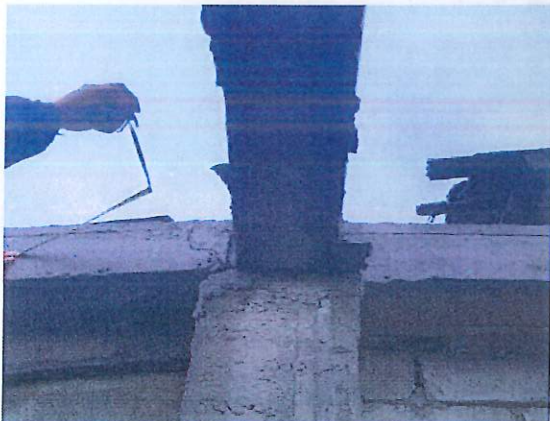
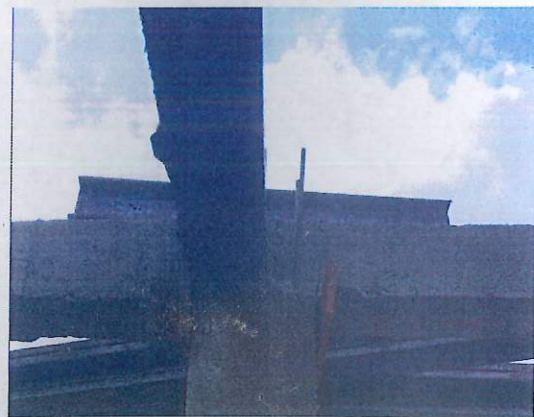
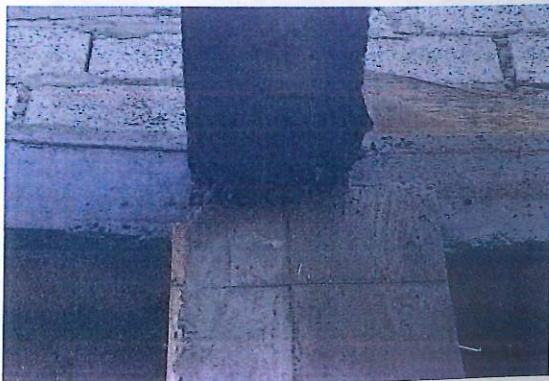
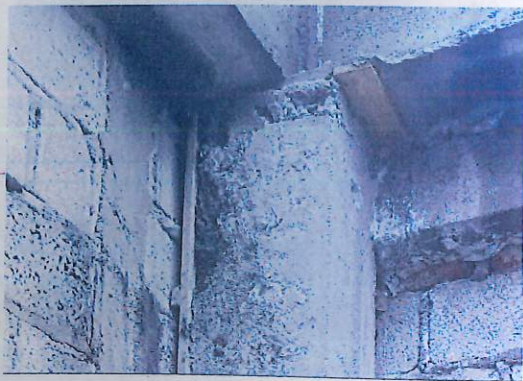
Los nudos son los encargados de transmitir la fuerza axial de la columna a través del sistema de piso. Cuando la carga de gravedad, viento, sismo u otras fuerzas laterales produzcan transmisión de momentos en los nudos, al no estar bien consolidados se producirá una falla en los nudos y no permitirán la disipación de la energía y por ende no se formarán las rotulas plásticas, consecuencia de esto el colapso de la estructura como se muestra en la figura

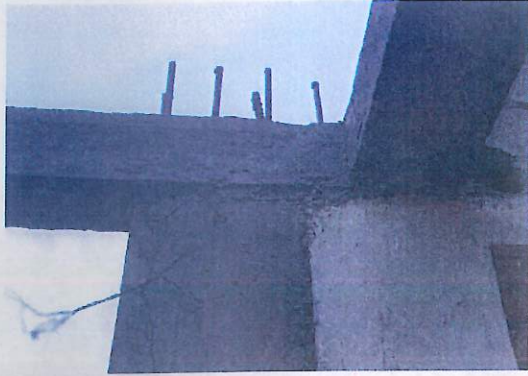
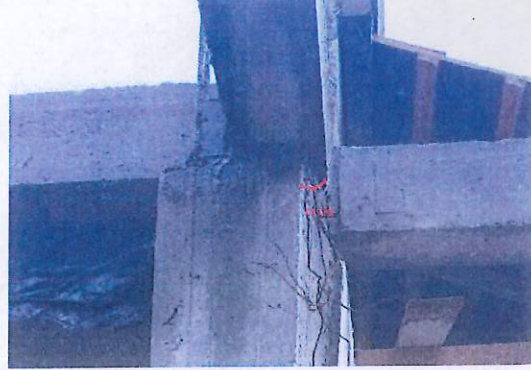
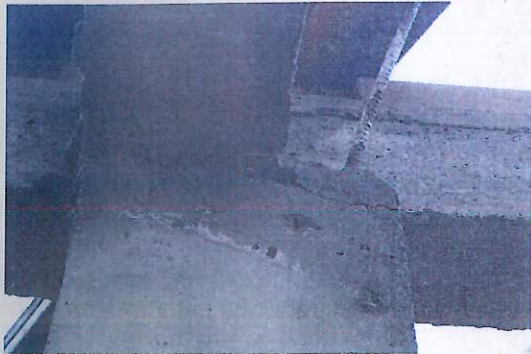
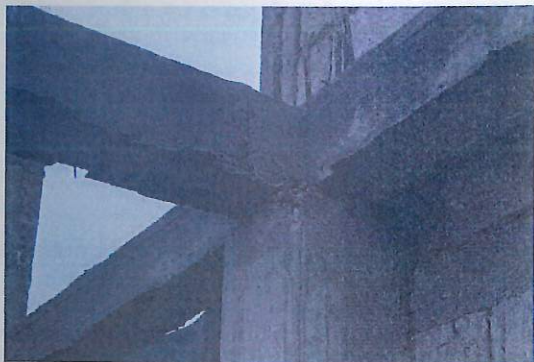
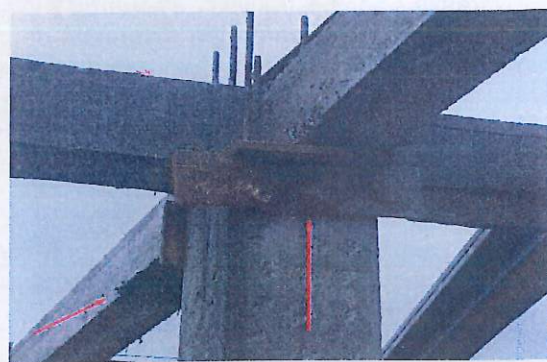
Otro de los problemas que se encontró son la falta de centralidad de los ejes de los elementos que conforman el sistema sismo resistente, esto afecta principalmente a las columnas ya que aumentará las sollicitaciones de momento en las columnas debido a esta excentricidad.

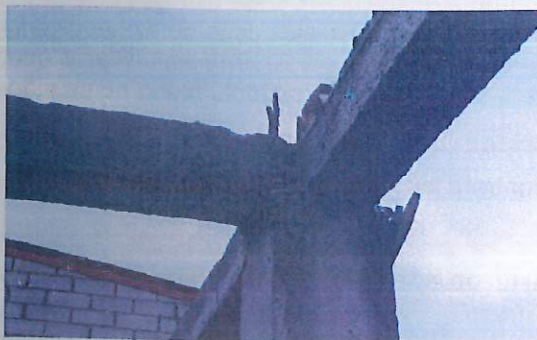
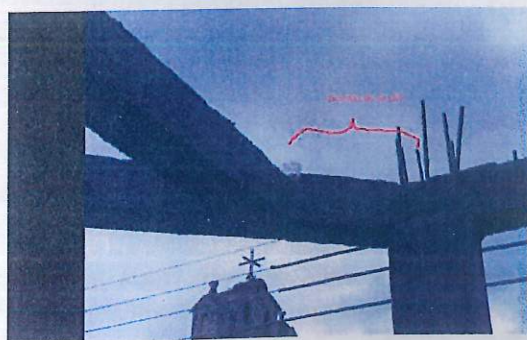
Las vigas deben formar un nudo rígido con las columnas de tal forma que haya contitudad en el sistema sismo resistente.
