INFORME TÉCNICO NRO 010

ASUNTO: Informe de las mejoras en el sistema de alumbrado 2023-2024.

Se realizó la inspección solicitada los diferentes parques, canchas deportivas y edificios municipales del Cantón Saraguro por parte del maestro eléctrico del GADMIS, con el objetivo de revisar todas las instalaciones eléctricas con las que cuenta esta institución y determinar los cambios o modificaciones que se deba realizar, para un correcto funcionamiento.

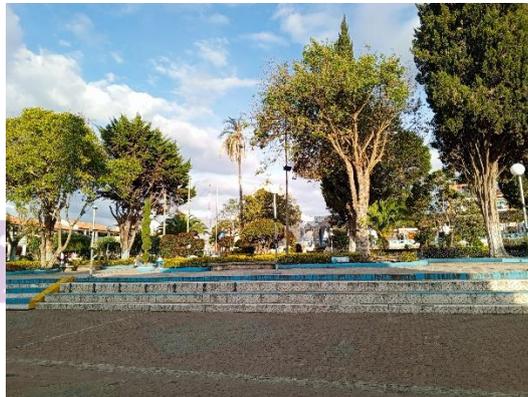
Imagen 1. Parque Central de Saraguro

Al revisar las instalaciones de iluminación se pudo constatar el deterioro de las mismas presentando anomalías y malos funcionamientos, esto dado por el daño de los focos de halogenuro metálico que utilizan este tipo de lámparas, por este motivo se debe intervenir el sistema de iluminación remplazando.

Existen 16 focos en la actualidad a ser remplazadas por lo que se recomienda adquirir 16 para remplazar y 2 para respaldo ante cualquier daño, dando un total de 18 focos de halogenuro metálico 150w e27 4200k 250° 1400 lm 10000H.

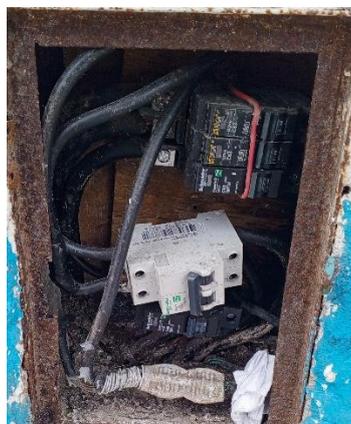
Imagen 2. Caja de conexiones

Se puede observar una buena conexión y la integridad de los cables se puede determinar que no son necesario reemplazar, contrario a los dispositivos de

iluminación y lámparas existentes se determina que son necesario de remplazar o intervenir de alguna manera.

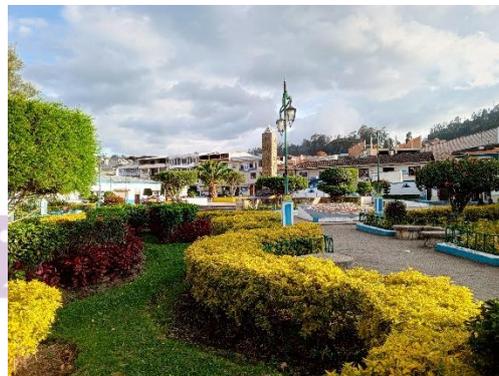
Imagen 6. Parque de las culturas

Al revisar las instalaciones de iluminación se pudo constatar el deterioro de las mismas, esto dado por el daño de los focos led que utilizan este tipo de lámparas, por este motivo se debe intervenir el sistema de iluminación reemplazando.

Existen 22 focos en la actualidad a ser reemplazados por lo que se recomienda adquirir 22 focos para reemplazar y 4 focos para respaldo ante cualquier daño, dando un total de 26 Focos led de 30 watts 100 – 240 V 50/60 Hz 8500k

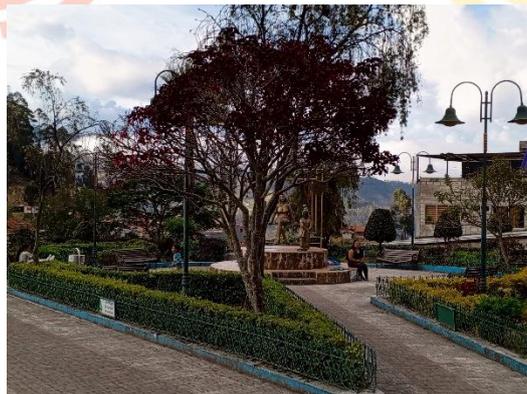
Imagen 9. Parque de la Madre

Al revisar las instalaciones de iluminación se pudo constatar en este, el deterioro de tres de las mismas, esto dado por el daño de los focos de halogenuro que utilizan este tipo de lámparas, por este motivo se debe intervenir el sistema de iluminación reemplazando.

Existen 3 focos en la actualidad a ser remplazadas por lo que se recomienda adquirir 3 para remplazar y 1 para respaldo ante cualquier daño, dando un total de 4 focos de 150w e27 4200k 250° 1400 lm 10000H

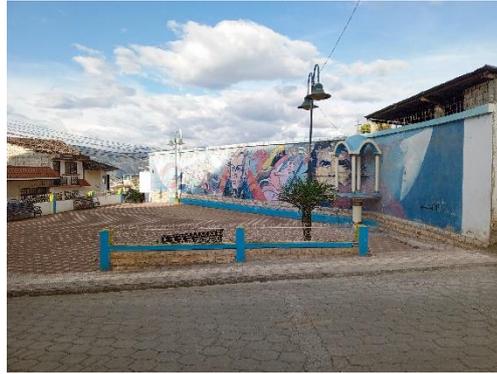
Imagen 12. Plazoleta Simón Bolívar

Al revisar las instalaciones de iluminación se pudo constatar en este, el deterioro de de las mismas, esto dado por el daño de los focos de halogenuro metálico que utilizan este tipo de lámparas, por este motivo se debe intervenir el sistema de iluminación remplazando.

Existen 3 focos en la actualidad a ser remplazadas por lo que se recomienda adquirir 3 para remplazar y 1 para respaldo ante cualquier daño, dando un total de 4 focos de 150w e27 4200k 250° 1400 lm 10000H

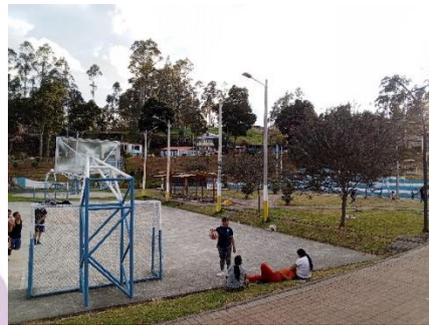
Imagen 15. Parque saludable

Al revisar las instalaciones de iluminación se pudo constatar en este, el deterioro de dos de las mismas, esto dado por el daño de las luminarias led, por este motivo se debe intervenir el sistema de iluminación y remplazando.

Existen 9 luminarias en la actualidad a ser remplazadas por lo que se recomienda adquirir 9 para remplazar y 2 para respaldo ante cualquier daño, dando un total de 11 LUMINARIA LED 150W 5000K IP66 IK10 110-240V 16500LM.

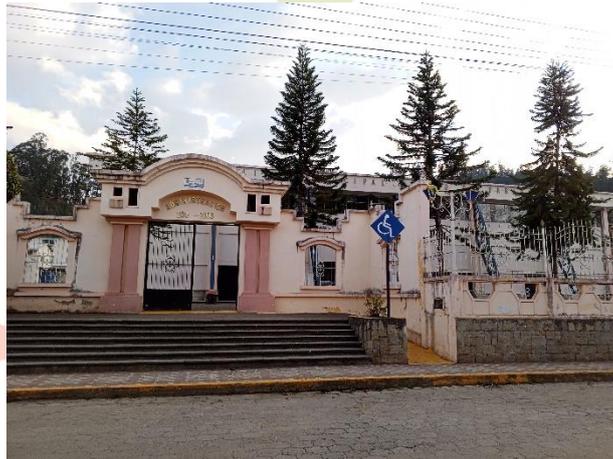
Imagen 18. Coliseo Ciudad de Saraguro

Al revisar las instalaciones de iluminación se pudo constatar en este, el deterioro de dos de las mismas, esto dado por el daño de las luminarias led y los focos de mercurio en la parte interna del mismo, por este motivo se debe intervenir el sistema de iluminación reemplazando.

Existen 4 luminarias en la actualidad a ser remplazadas en la parte interna (cancha) 16 focos led en los baños y 48 focos led en la parte externa por lo que se recomienda adquirir 4 focos para remplazar y 1 para respaldo ante cualquier daño, dando un total de 5 Focos De Mercurio Claro 175W 220-240V E40 ED28 Color temp: 4 100K 7350 lm, existen 64 focos por remplazar y 5 para respaldo ante cualquier daño dando un total de 69 focos led de 9 watts 6500k 120 volt. Existen 6 Breaker de dos polos en mal estado por lo que se recomienda adquirir 6 breaker para ser remplazados y 2 para respaldo ante cualquier daño dando un total de 8 breaker de 50AMP y 2 breaker 30 Amp en mal estado por lo que se

recomienda adquirir 2 breaker de 30 Amp. Para reemplazar y 1 para respaldo ante cualquier daño dando un total de 3 breker de 30AMP. Sobrepuesto con base

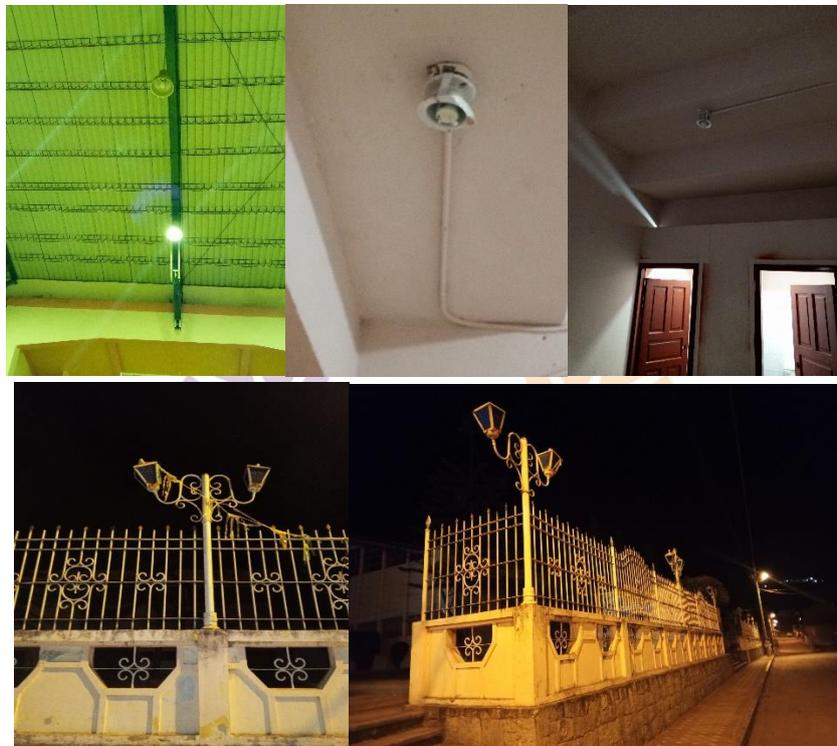
Imagen 20. Lámparas en mal estado

Al revisar los breaker que este utiliza se pudo constatar el mal estado de este por lo que se recomienda que sean reemplazados

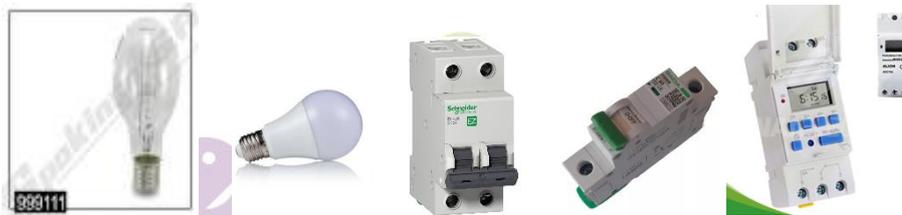
Imagen 21. Focos De Mercurio Claro 175W 220-240V E40 ED28 Color temp: 4 100K 7350 lm

focos led de 9 watts 6500k 120 volt. Breaker riel din 2 Polos 50 Amperios Curva C
Breaker riel din 2 Polos 30 Amperios Curva C sobrepuesto con base

TEMPORIZADOR DIGITAL
24HRS. 16A 250V (AHC-15)

- Se recomienda la adquisición de temporizadores para disminuir el consumo de energía de las canchas externa
- Se recomienda cambiar los actuales focos, como las de la siguiente imagen.

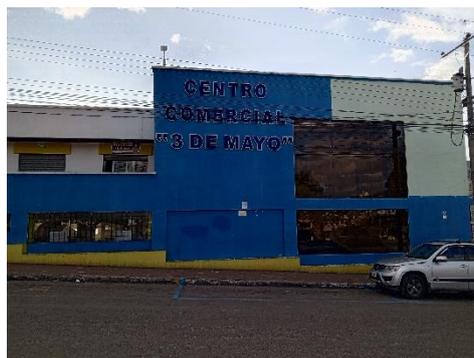
Imagen 22. Mercado tres de mayo

Al revisar las instalaciones de iluminación se pudo constatar en este, el deterioro de las mismas esto dado por el daño de las luminarias led, por este motivo se debe intervenir el sistema de iluminación remplazando

Existen 32 lámparas led en la actualidad a ser remplazadas por lo que se recomienda adquirir 32 para remplazar y 5 para respaldo ante cualquier daño, dando un total de 37 Lámpara de LED 18 Watts Bipin Mediano (G13) 1600 Lúmenes 4000K

Existen 46 focos led en la actualidad para ser reemplazadas por lo que se recomienda adquirir 46 focos led para reemplazar y 5 para respaldo ante cualquier daño dando un total de 51 focos led 50W 100-240V 50/60Hz 6500K E27 15000hrs

Existen 2 reflectores led en la actualidad a ser reemplazadas por lo que se recomienda adquirir 2 reflectores led para reemplazar y 1 para respaldo ante cualquier daño, dando un total de 3 reflectores led 300W 27000lm 90lm 6400°K/ 3000°K 100V-240V 50/60Hz.

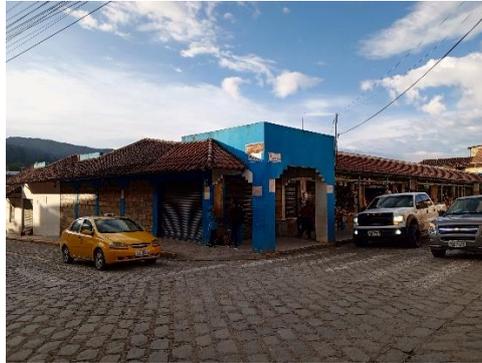
Imagen 25. Mercado municipal

Al revisar las instalaciones de iluminación se pudo constatar el deterioro de las mismas presentando anomalías y malos funcionamientos, esto dado por el daño de los focos led que utilizan este tipo de lámparas, por este motivo se debe intervenir el sistema de iluminación reemplazando.

Existen 2 focos led en la actualidad para ser reemplazadas por lo que se recomienda adquirir 2 focos led para reemplazar y 1 para respaldo ante cualquier daño dando un total de 3 Focos led de 30 watts 100 – 240 V 50/60 Hz 8500k

Existen 1 reflectores led en la actualidad a ser reemplazadas por lo que se recomienda adquirir 1 reflectores led para reemplazar y 1 para respaldo ante cualquier daño, dando un total de 2 reflectores 300W 27000lm 90lm 6400°K/ 3000°K 100V-240V 50/60Hz.

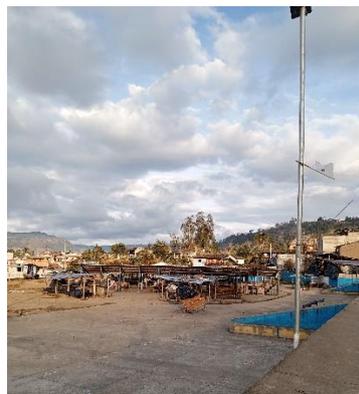
Imagen 28. Feria Libre

Al revisar las instalaciones de iluminación se pudo constatar el deterioro 1 de las mismas presentando anomalías y malos funcionamientos, esto dado por el

daño del reflector led que utilizan este tipo de lámparas, por este motivo se debe intervenir el sistema de iluminación remplazando.

Existen 1 reflectores led en la actualidad a ser reemplazadas por lo que se recomienda adquirir 1 reflectores led para reemplazar y 1 para respaldo ante cualquier daño, dando un total de 2 Foco LED Exterior, Proyector LED 150W, 15000LM 6500K Blanco Frío Impermeable IP66

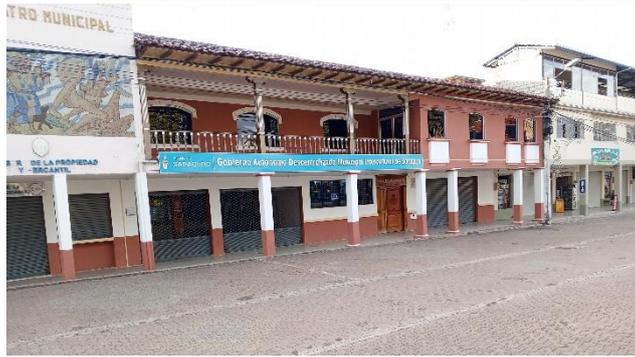
Imagen 31. Municipio de Saraguro

Al revisar las instalaciones de iluminación se pudo constatar el deterioro de las mismas presentando anomalías y malos funcionamientos, esto dado por el daño de los balastos que utilizan este tipo de lámparas, de la misma manera el deterioro de los interruptores y tapas de las cajas de breaker por este motivo se debe intervenir el sistema de iluminación reemplazando.

Existen 26 lámparas led en la actualidad a ser reemplazadas por lo que se recomienda adquirir 26 para reemplazar y 5 para respaldo ante cualquier daño, dando un total de 31 Lámpara de LED 18 Watts Bipin Mediano (G13) 1600 Lúmenes 4000K

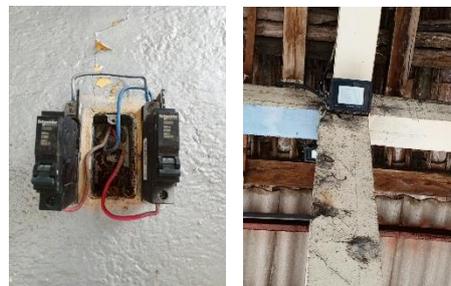
Imagen 36. Breaker y reflector en mal estado

Al revisar las instalaciones de iluminación se pudo constatar el deterioro de las mismas, esto dado por el daño de los reflectores led que utilizan en esta dependencia, por este motivo se debe intervenir el sistema de iluminación reemplazando.

Existen 2 reflectores en la actualidad a ser reemplazada por lo que se recomienda adquirir 2 reflectores para ser reemplazados y 1 para respaldo ante cualquier daño dando un total de 3 Reflectores LED 50W 6500K 110 VOLT.

Existen dos breaker sobrepuesto lo cuales se encuentran en mal estado por lo que se recomienda adquirir 2 breaker para ser reemplazado y 2 breaker para respaldo ante cualquier daño dando un total de 4 breaker de 50 AMP. Sobrepuesto con base
RECOMENDACIONES

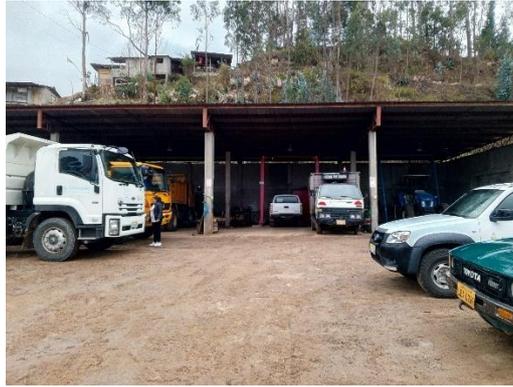
Imagen 41. Canchón Municipal

Al revisar las instalaciones de iluminación se pudo constatar el deterioro de las mismas, esto dado por el daño de Las lámparas led que utilizan en esta dependencia, por este motivo se debe intervenir el sistema de iluminación remplazando.

Existen dos focos led que están en mal estado los cuales están deteriorados por lo que se recomienda adquirir 2 focos led para ser reemplazados y 2 para respaldo ante cualquier daño dando un total de 4 focos led de alta potencia 50 watts

Existen 3 tomacorrientes que están en mal estado los cuales están deteriorados por lo que se recomienda adquirir 3 toma corrientes para reemplazar y 1 para respaldo ante cualquier daño dando un total de 4 toma corrientes dobles polarizado
